Gulvniveau

Underside

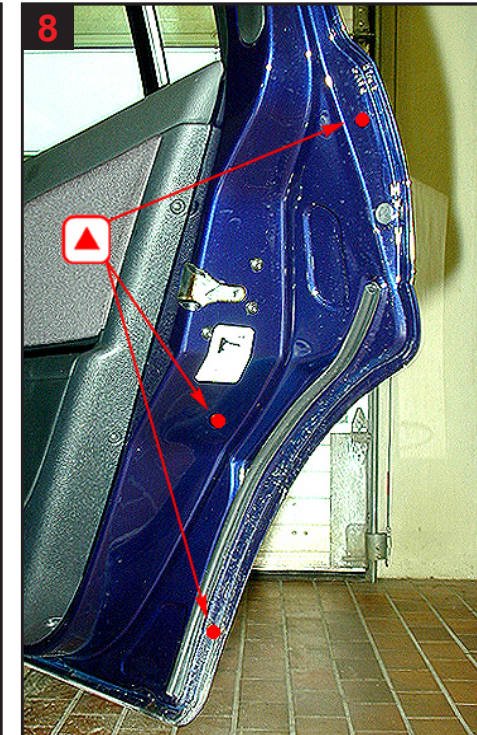
8
Bagdør.
Behandling via 3 borer.
(Boring midt trækkes mod dørplade).
