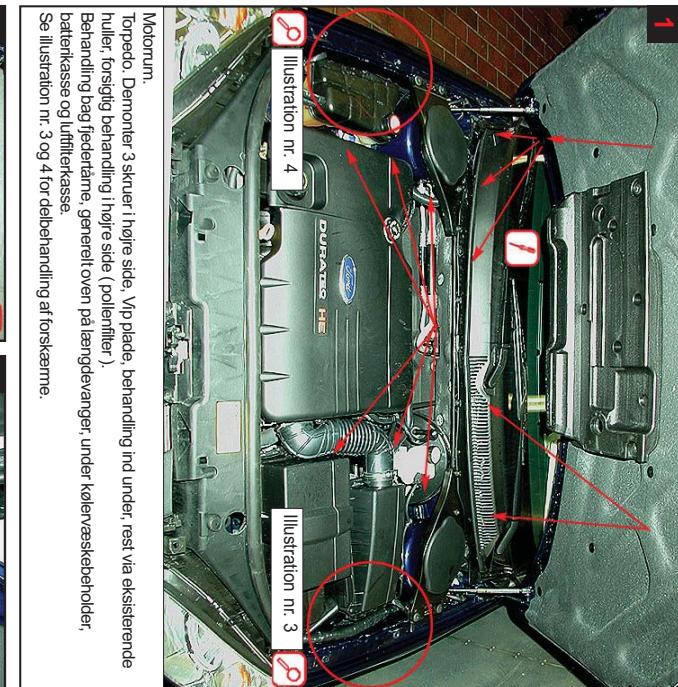
Se illustration nr. 3 og 4 for delbehandling af forsærmene.

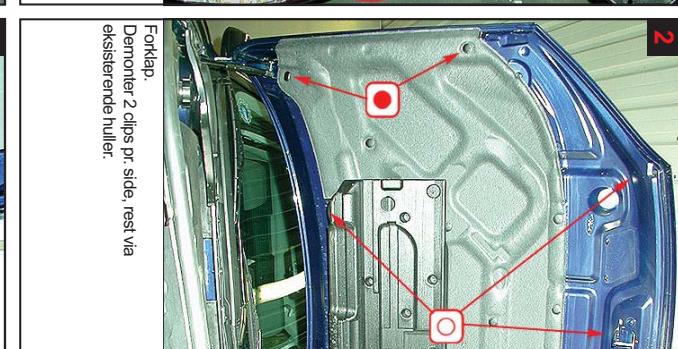
Frontlap.  
Demonter 2 clips pr. side, rest via eksisterende huller.

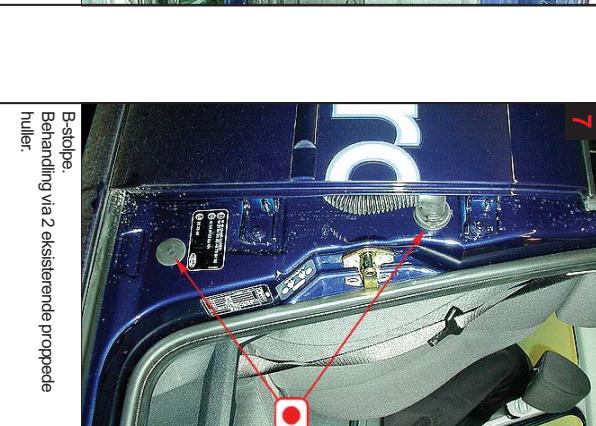
B-søjle.  
Behandling via 2 eksisterende propede huller.

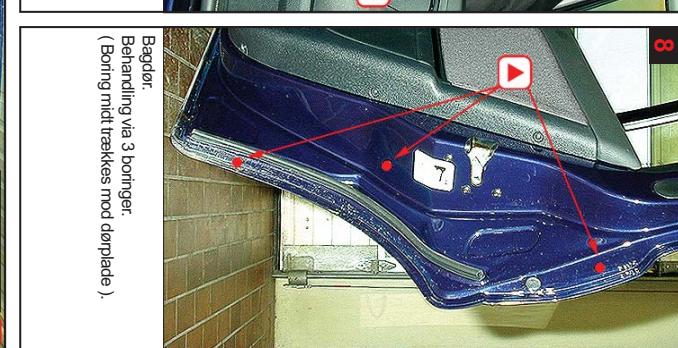
Bagude.  
Behandling via 3 børlinger.  
( Boring midt trækkes mod dørplade ).

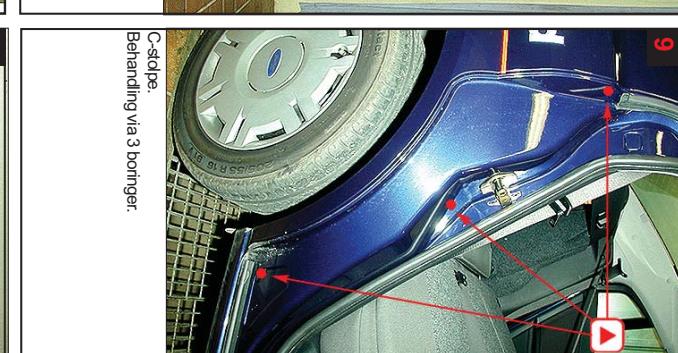
C-støje.  
Behandling via 3 børlinger.

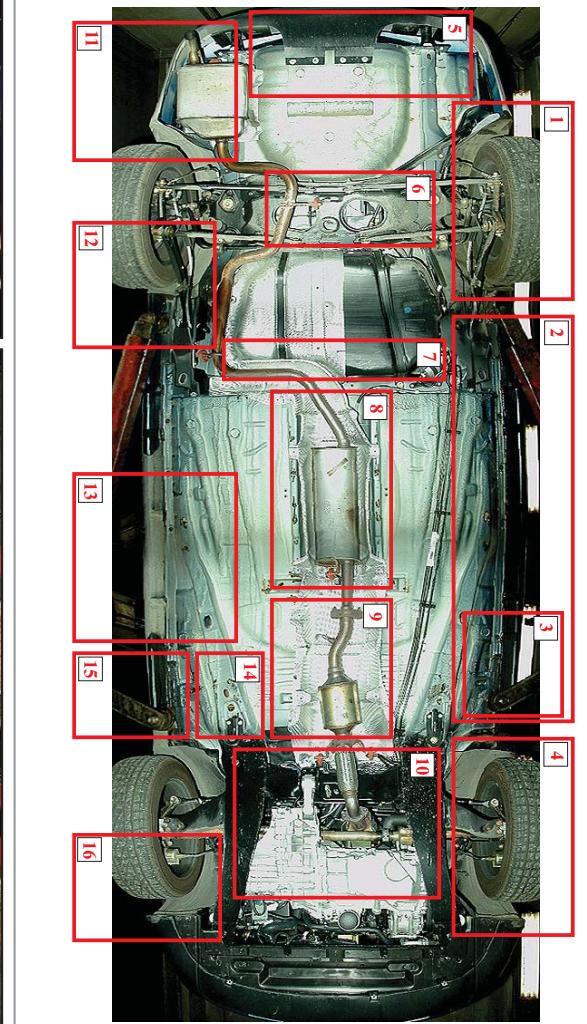
### Oversigtsplan underside

Underside
